## การเตรียมความพร้อมรับมือแผ่นดินไหว

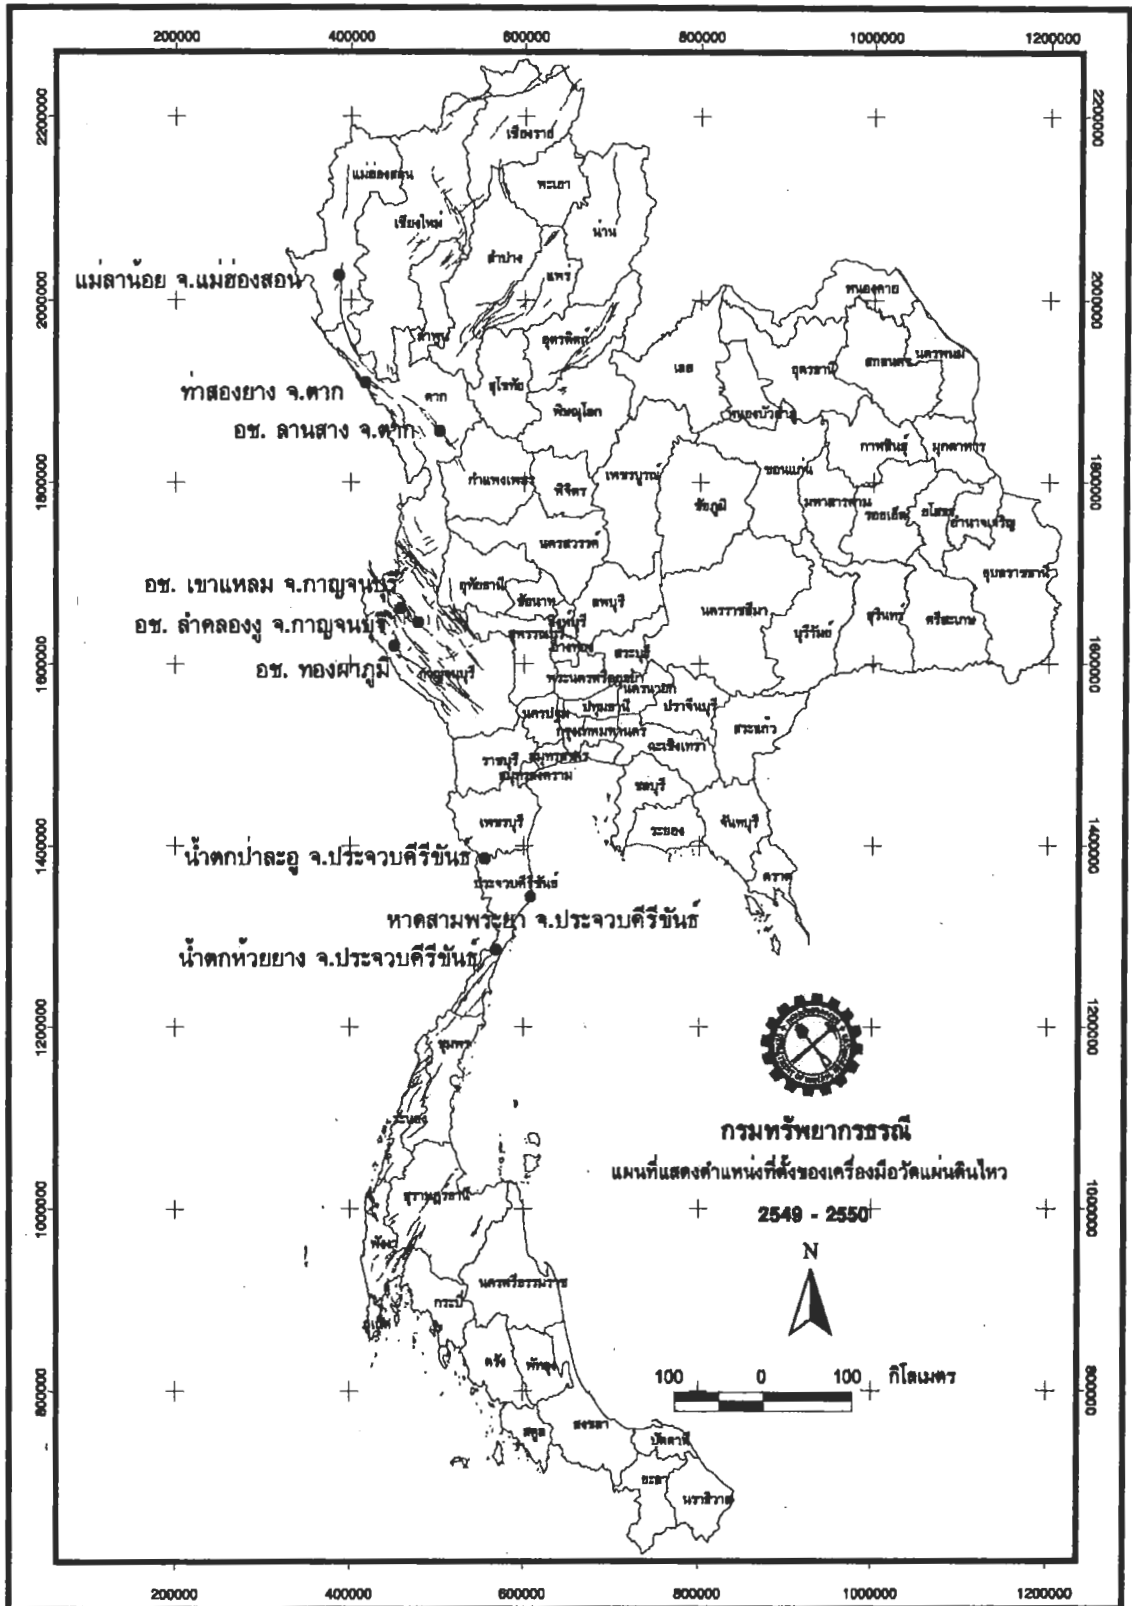
แผนที่บริเวณเสี่ยงภัยแผ่นดินไหวของประเทศไทย  
(ฉบับปรับปรุงครั้งที่ ๒ พ.ศ. ๒๕๕๘)
